Oggetto:
TEATRO COMUNALE GIUSEPPE VERDI
RESTAURO, ADEGUAMENTO FUNZIONALE E IMPIANTISTICO
PRIMO STRALCIO COMPONENTE STRUTTURALE

PROGETTO ESECUTIVO

Descrizione:
COMPONENTE ARCHITETTONICA
STATO DI FATTO : rilievo materico
SEZIONI : torre scenica

EG15

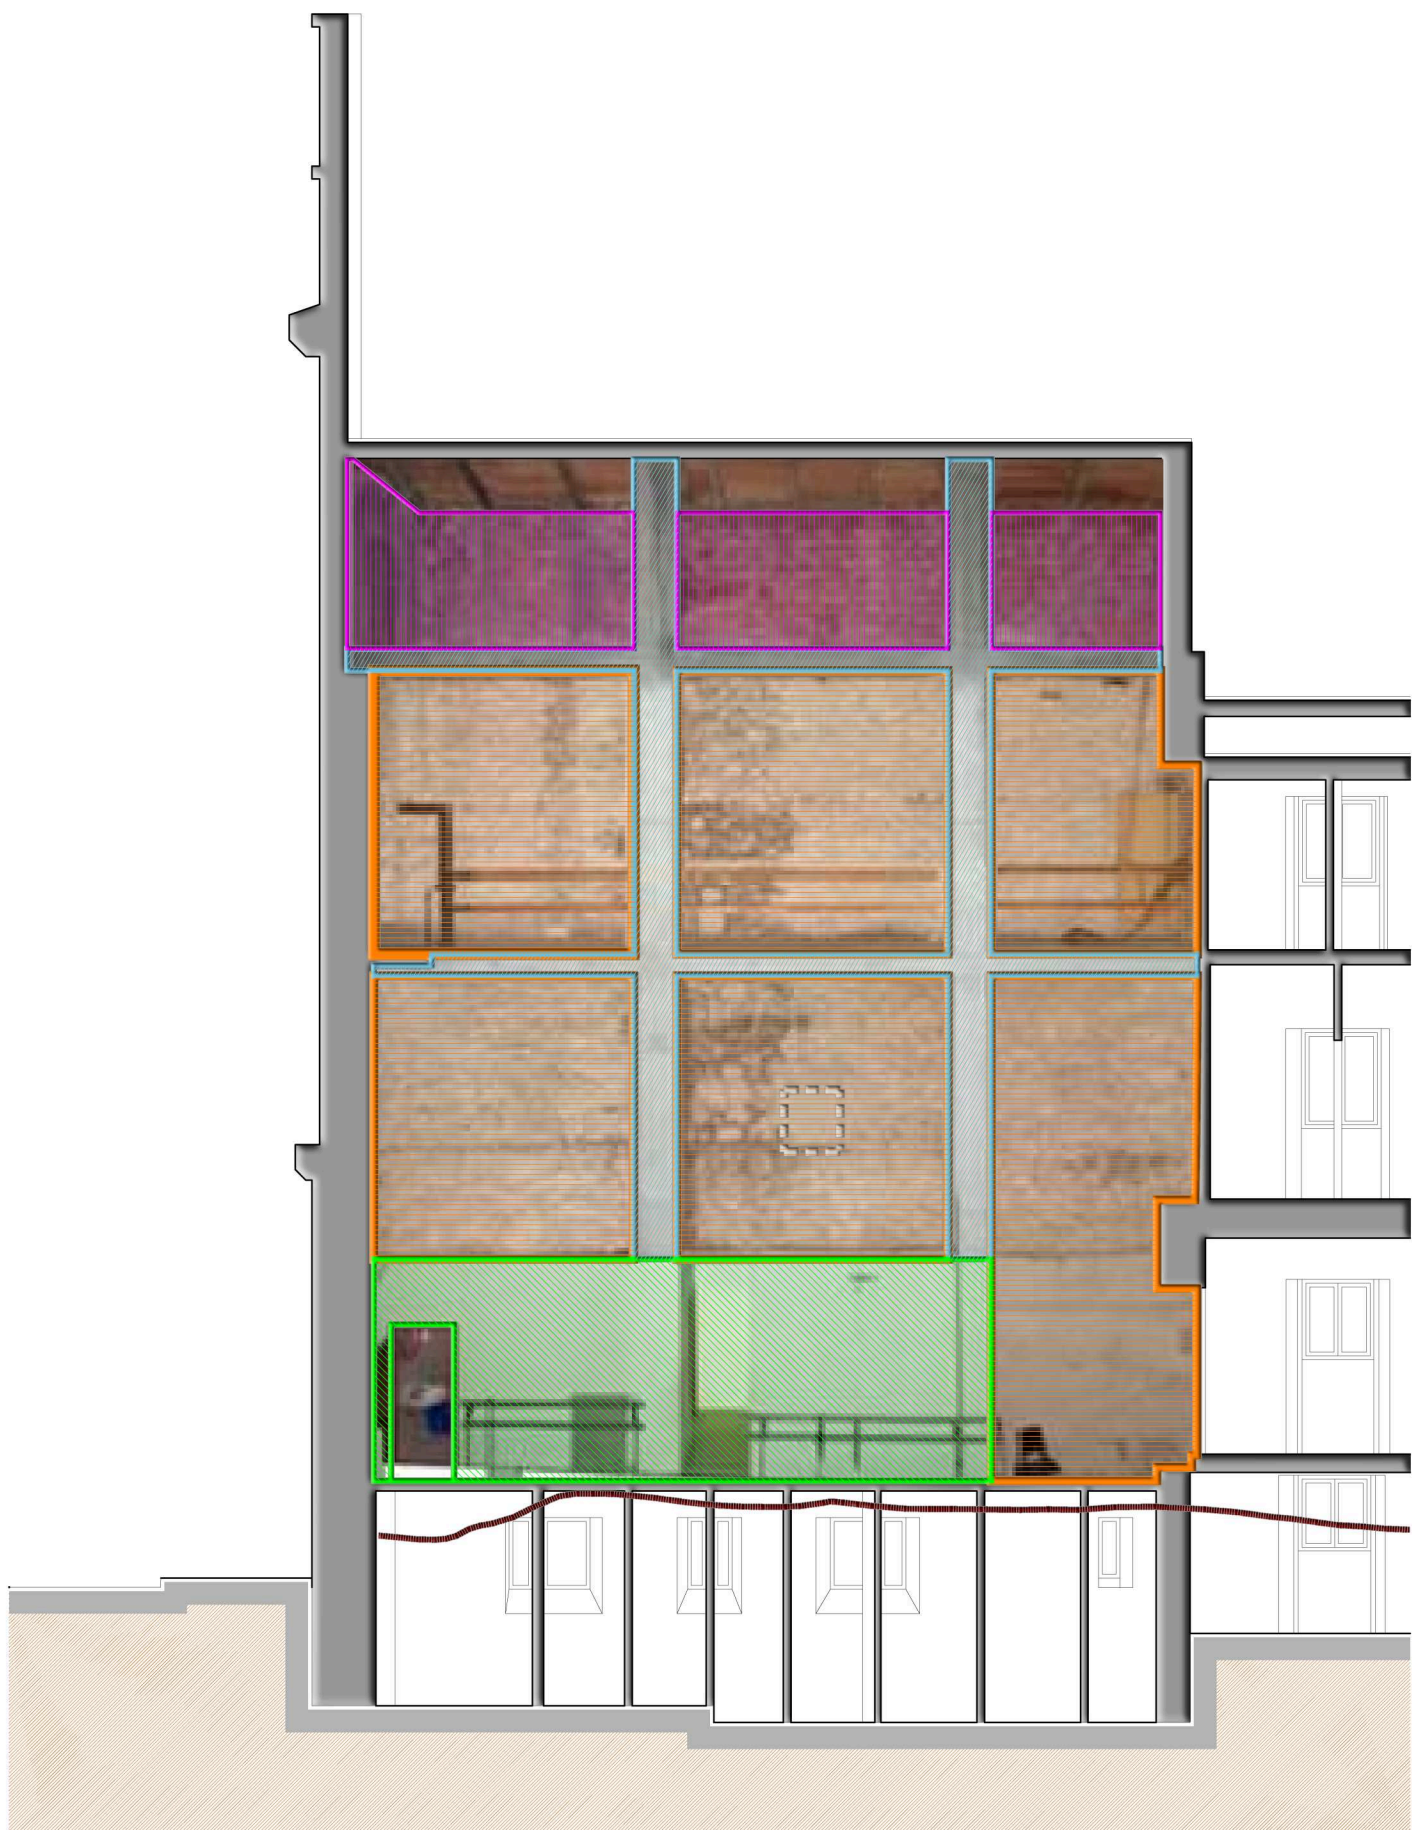
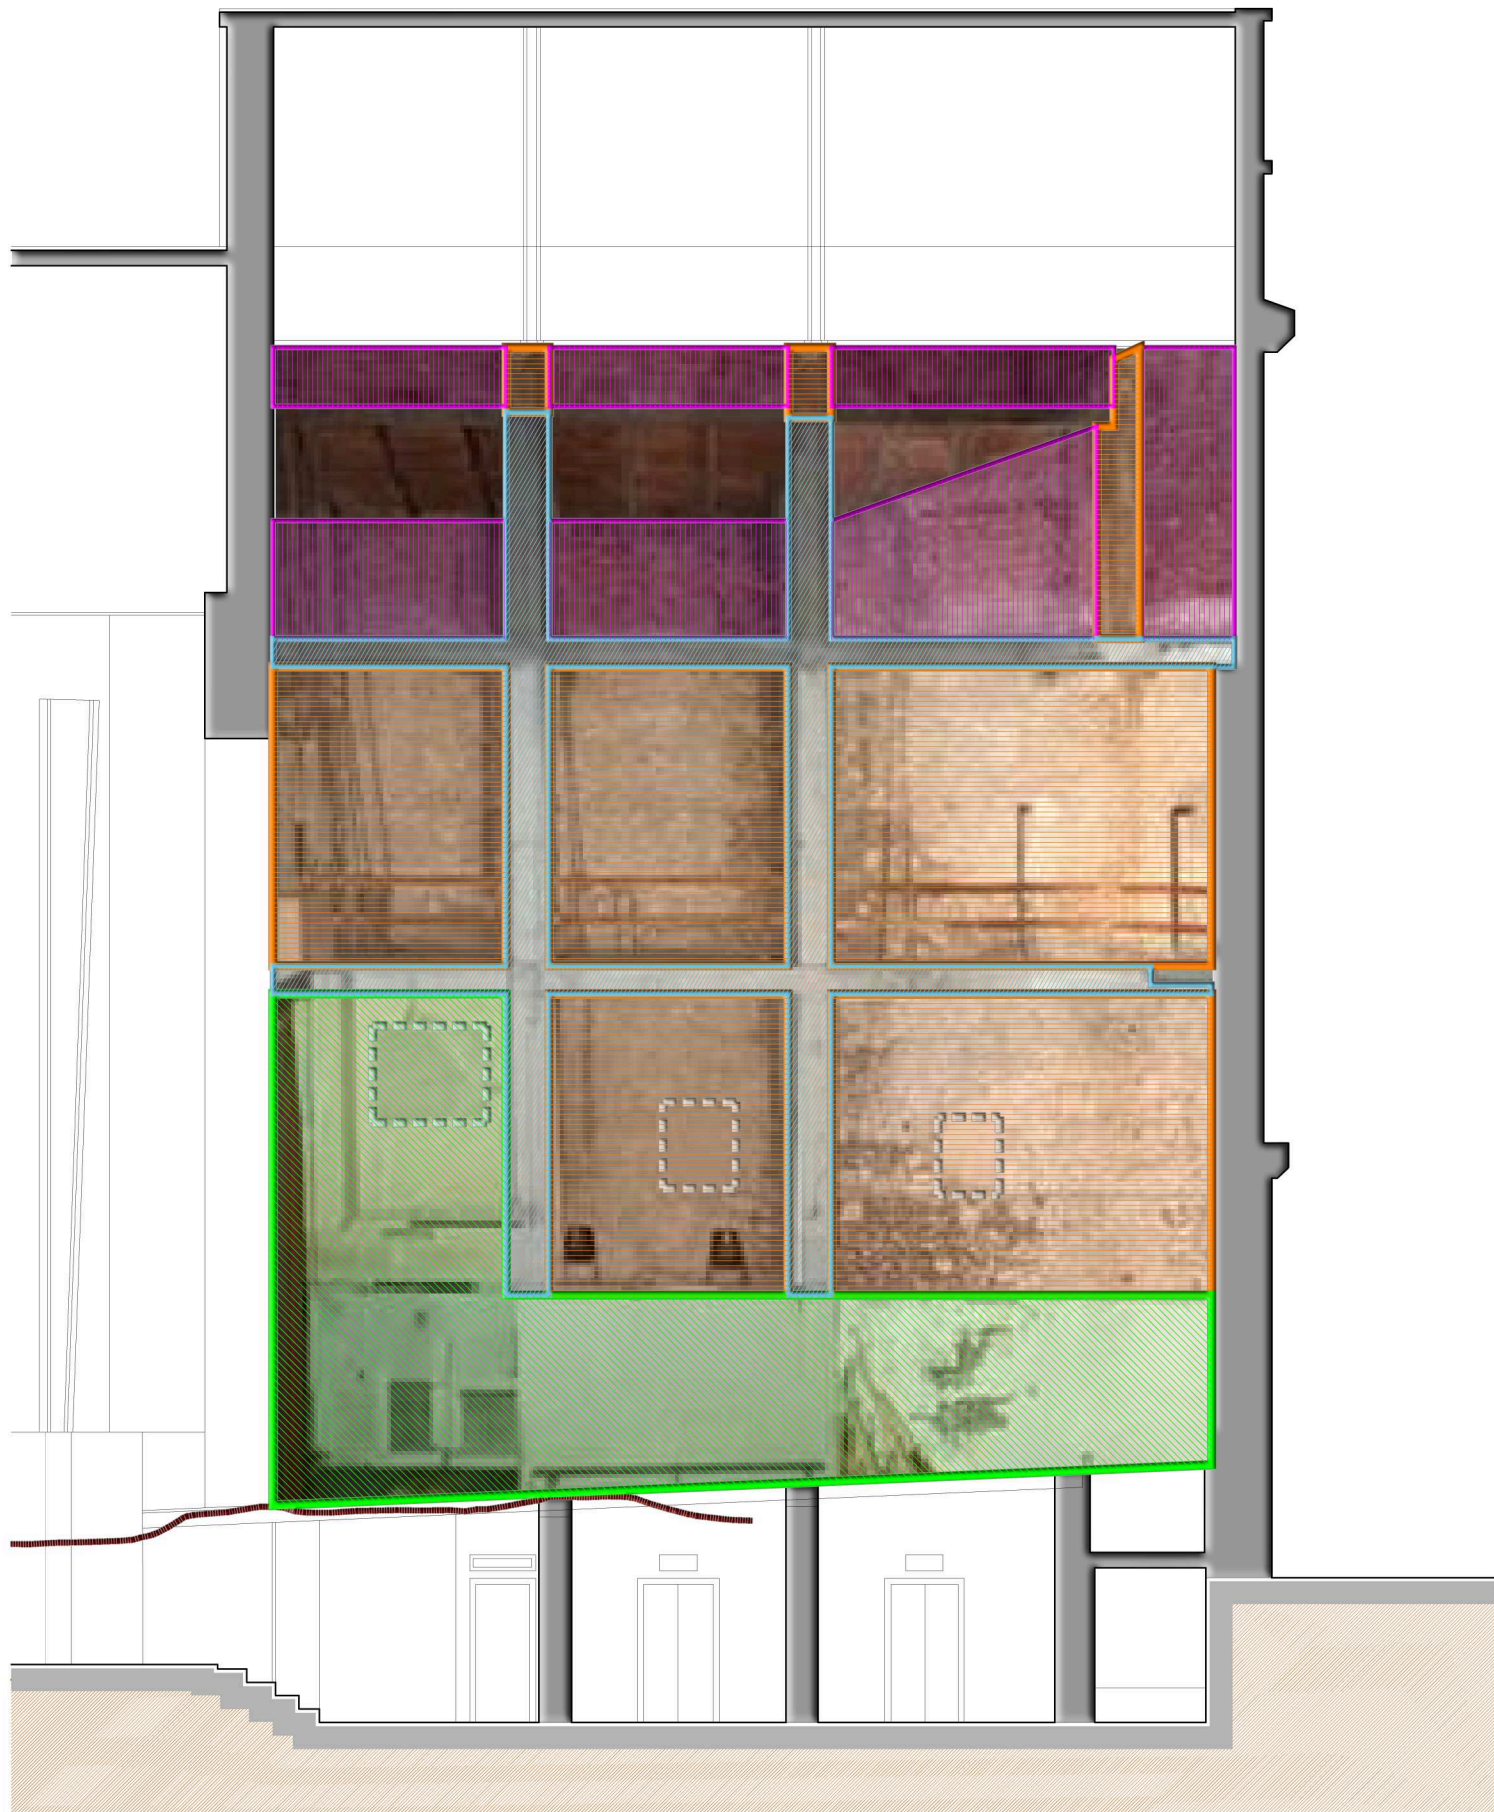
ELEMENTO : Struttura a trave e pilastro
MATERIALE : Calcestruzzo armato
GIACITURA : Torre scenica

PATOLOGIA: Analisi di carbonatazione e stato di ferri.

ELEMENTO : Apparecchio murario portante
MATERIALE : Pietra locale lavorata a seconda del tipo di utilizzo;
manufatto artificiale in argilla cotta con giunti di allettamento
in malta di calce e malta cementizia

GIACITURA : Parametro modulato con pietre di pezzature eterogenee;
gli inserti in cotto sono realizzati impiegando elementi pieni
posti ad andamento orizzontale (zone) nelle zone opache
dei fronti e, in corrispondenza delle aperture, per riquadrare
le forometrie e realizzare i volini o le piattabande a seconda
dei casi. I cotti sono stati impiegati in larga parte anche per
effettuare tamponamenti di aperture

PATOLOGIA: Presenza diffusa di depositi polverulenti, patina scura,
depositi carboniosi tracce di umidità nelle porzioni basse
di muratura

CAUSA : Condensazione superficiale; mancata manutenzione;
umidità ascendente per perdite pluviali;
scarsa regimentazione delle acque meteoriche.

ELEMENTO : Apparecchio murario
MATERIALE : Mattoni forati
GIACITURA : Sopralzo della torre scenica, sopralzo corpo scale esterno

CAUSA : Condensazione superficiale;
mancata manutenzione;

ELEMENTO : Rivestimento
MATERIALE : Intonaco a base cementizia
GIACITURA : Fronte e rivestimento interno torre scenica

PATOLOGIA: Presenza diffusa di depositi polverulenti, patina scura,
depositi carboniosi, tracce di umidità nelle porzioni
basse di muratura, distacchi localizzati.

CAUSA : Condensazione superficiale; mancata manutenzione;
umidità ascendente
