PIANO NAZIONALE DI RIPRESA E RESILIENZA (PNRR)
Missione 5 - Componente 2 - Investimento 2.1 Rigenerazione Urbana.
Lavori di "manutenzione straordinaria e rifunzionalizzazione edificio
Casa delle musiche di via Cadore in Terni"
CUP F47H21002880001- CIG 933101010C

PROGETTO ESECUTIVO

Relazione generale

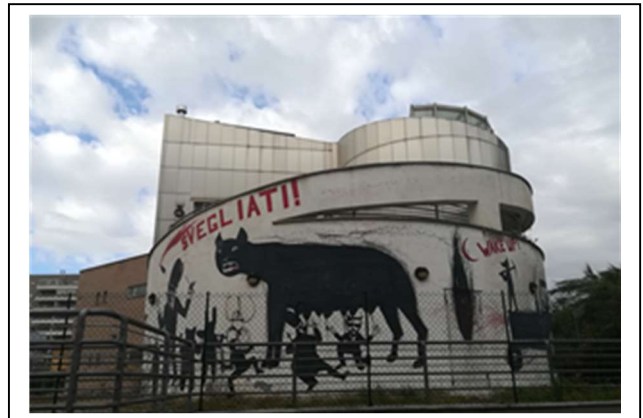
L'edificio si presenta con l'accesso ricoperto da vegetazione, infissi divelti, pareti interne ed esterne che sono state oggetto di atti vandalici e controsoffitti interni crollati a seguito di infiltrazioni. Pertanto l'intervento dovrà prevedere un insieme sistematico di opere edilizie ed

Internamente, oltre agli atti vandalici che hanno interessato gran parte delle stanze, le condizioni in cui versa l'immobile sono principalmente dovute alle copiose infiltrazioni di acqua dovute al cedimento delle impermeabilizzazioni delle coperture e dei terrazzi. A tutti i piani sono presenti infiltrazioni che hanno causato rigonfiamenti dei pavimenti in legno ove presenti, il danneggiamento degli infissi, il cedimento dei controsoffitti e l'ammaloramento delle pareti.

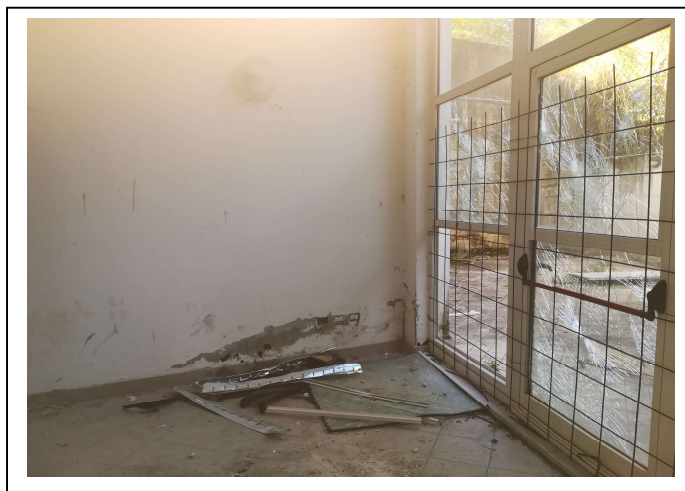
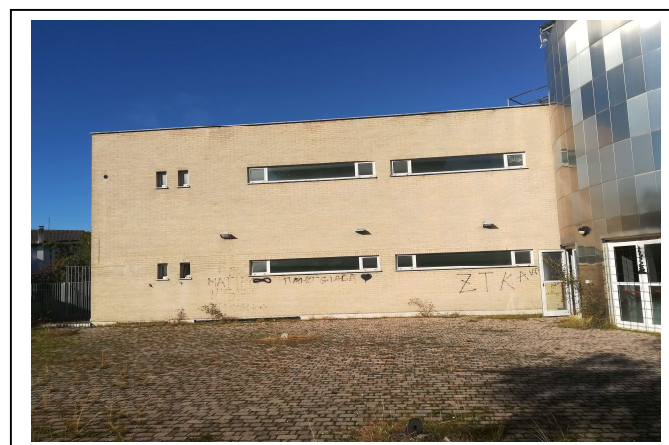
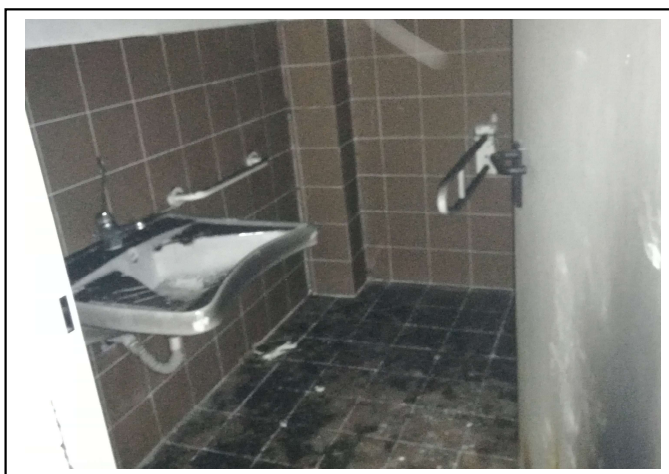
Anche gli impianti hanno subito attacchi vandalici e danni causati dalle infiltrazioni meteoriche, per cui sono previste lavorazioni di solo ripristino dell'impianto idrico, elettrico, termico, ascensore ed antincendio.

- Sostituzione all'interno dei servizi igienici dei sanitari, la cui maggior parte è stata distrutta o danneggiata irrimediabilmente;

- Sostituzione degli infissi esterni in alluminio e vetro vandalizzati con altri di maggiore efficienza energetica;

- Risanamento delle pareti per l'eliminazione dell'umidità e delle muffe, utilizzando, dove previsto dal progetto porzioni di intonaco deumidificante;

- Tinteggiatura completa internamente ai locali e tinteggiatura dei paramenti esterni in entrambi i casi compresa la rasatura;

-Trattamento del rivestimento in cortina mediante idrosabbiatura per rimuovere i graffiti presenti
