**LAVORI DI ADEGUAMENTO SISMICO DELLA SCUOLA
MATERNA ED ELEMENTARE R. DONATELLI IN TERNI,
VIA VODICE N. 23 – BLOCCO AULE -**

PROGETTO ESECUTIVO

indagini sperimentali su materiali eseguite dalla SGM nel 2013

OGGETTO: INDAGINI SPERIMENTALI SU MATERIALI
SCUOLA PRIMARIA "RENATO DONATELLI"
TERNI

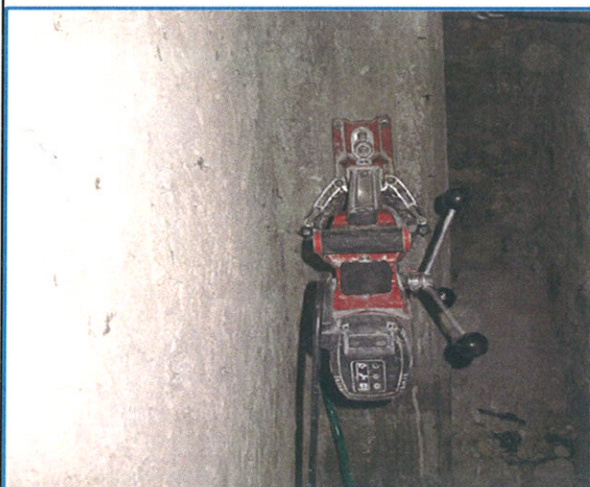
INDAGINI SPERIMENTALI SU MATERIALI
PILASTRO 16 - PIANO SEMINTERRATO

Carota C14: non passante				Lunghezza carota = 26 cm			
Contrassegno	Diametro	Altezza	Altezza/ Diametro	f_c	f_{cm}	Rc	Velocità ultrasonica
	[mm]	[mm]		[N/mm ²]	[N/mm ²]	[N/mm ²]	[m/s]
C14	93,8	184,5	2,0	13,9	16,4	19,7	4091

Prelievo di carota.

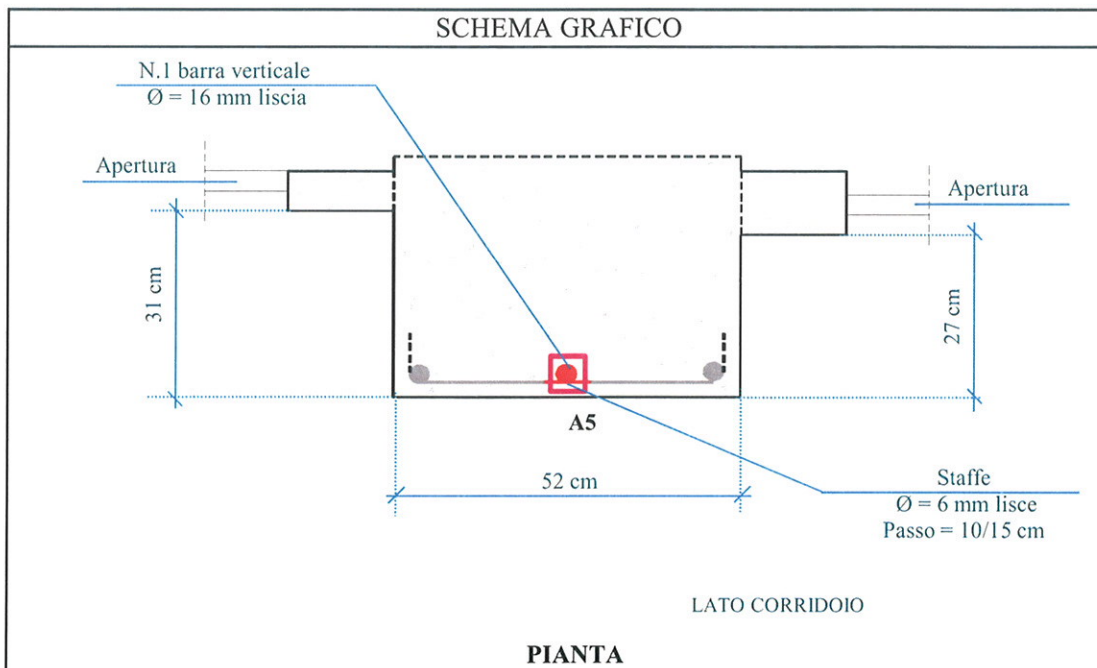
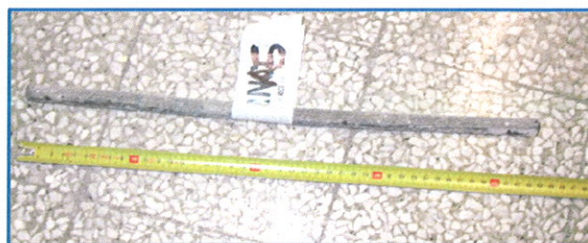
INDAGINI SPERIMENTALI SU MATERIALI
PILASTRO 17 - PIANO SEMINTERRATO

Contrassegno	Diametro nominale [mm]	Sezione resistente [mm ²]	Allungamento percentuale [%]	Tensione di snervamento f _y [N/mm ²]	Tensione di rottura f _t [N/mm ²]	Peso unitario [kg/m]
A5	16	204,1	31,4	371,4	549,7	1,602

Prelievo di barra d'armatura.

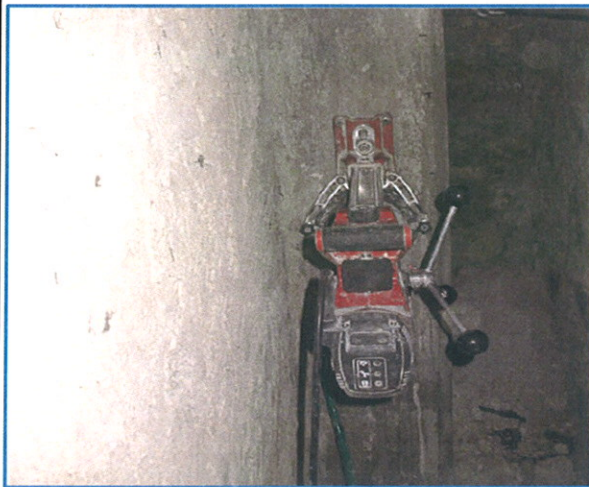
INDAGINI SPERIMENTALI SU MATERIALI
PILASTRO 19 - PIANO SEMINTERRATO

Carota C16: non passante				Lunghezza carota = 27 cm			
Contrassegno	Diametro	Altezza	Altezza/ Diametro	f_c	f_{cm}	Rc	Velocità ultrasonica
	[mm]	[mm]		[N/mm ²]	[N/mm ²]	[N/mm ²]	[m/s]
C16	93,8	183,8	2,0	16,5	19,4	23,4	3766

Prelievo di carota.

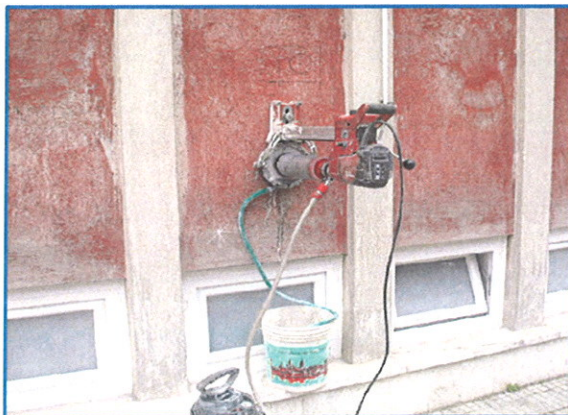
INDAGINI SPERIMENTALI SU MATERIALI
TRAVE 13 - PIANO RIALZATO

Carota C9: non passante				Lunghezza carota = 23,5 cm			
Contrassegno	Diametro	Altezza	Altezza/ Diametro	f_c	f_{cm}	R_c	Velocità ultrasonica
	[mm]	[mm]		[N/mm ²]	[N/mm ²]	[N/mm ²]	[m/s]
C9	93,8	184,9	2,0	16,2	19,1	23,0	3942

Prelievo di carota.

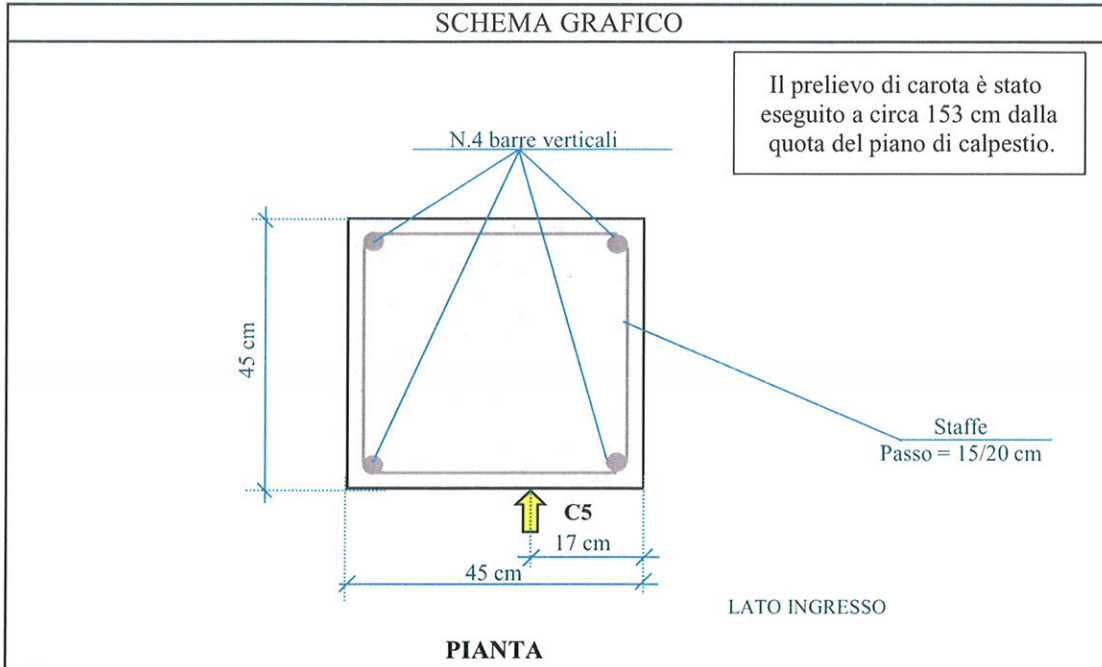
INDAGINI SPERIMENTALI SU MATERIALI
PILASTRO 8 - PIANO RIALZATO

Carota C5: non passante				Lunghezza carota = 25,5 cm			
Contrassegno	Diametro	Altezza	Altezza/ Diametro	f_c	f_{cm}	Rc	Velocità ultrasonica
	[mm]	[mm]		[N/mm ²]	[N/mm ²]	[N/mm ²]	[m/s]
C5	93,8	184,5	2,0	10,9	12,8	15,5	3705

Prelievo di carota.

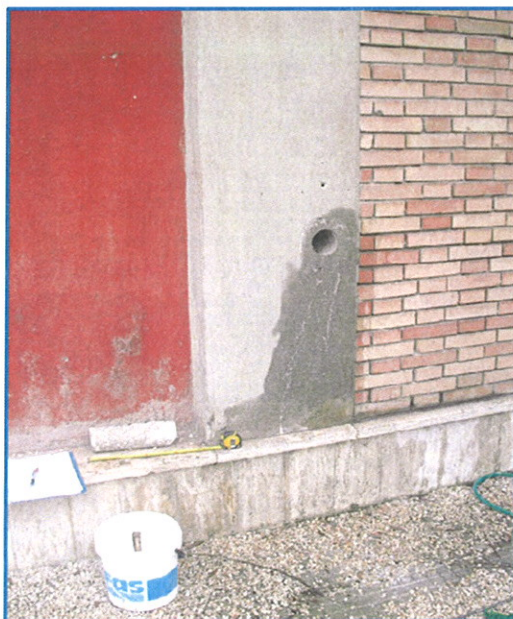
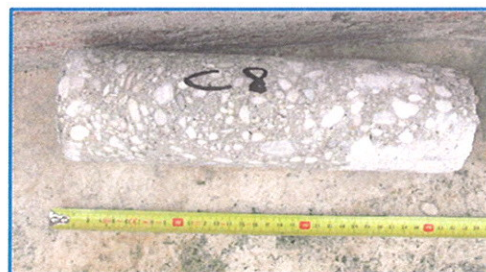
INDAGINI SPERIMENTALI SU MATERIALI
PILASTRO 11 - PIANO RIALZATO

Carota C8: non passante				Lunghezza carota = 30 cm			
Contrassegno	Diametro	Altezza	Altezza/ Diametro	f_c	f_{cm}	Rc	Velocità ultrasonica
	[mm]	[mm]		[N/mm ²]	[N/mm ²]	[N/mm ²]	[m/s]
C8	93,8	184,4	2,0	20,7	24,4	29,3	3940

Prelievo di carota.

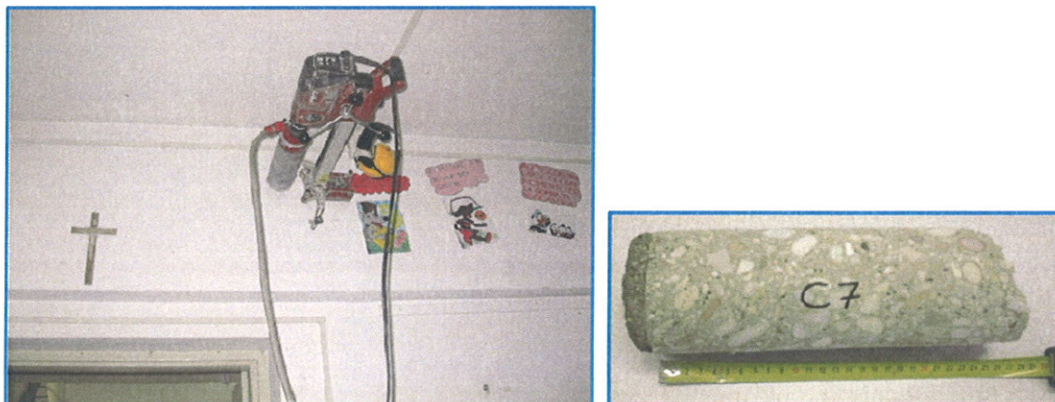
INDAGINI SPERIMENTALI SU MATERIALI
TRAVE 10 - PIANO PRIMO

Carota C7: non passante				Lunghezza carota = 25 cm			
Contrassegno	Diametro <i>[mm]</i>	Altezza <i>[mm]</i>	Altezza/ Diametro	f_c <i>[N/mm²]</i>	f_{cm} <i>[N/mm²]</i>	Rc <i>[N/mm²]</i>	Velocità ultrasonica <i>[m/s]</i>
C7	93,8	185,0	2,0	9,2	10,8	13,0	3394

Prelievo di carota.

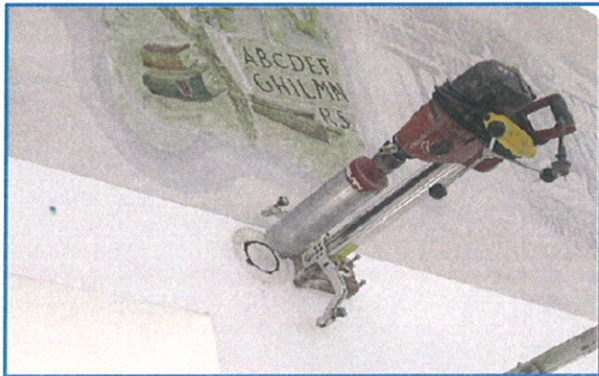
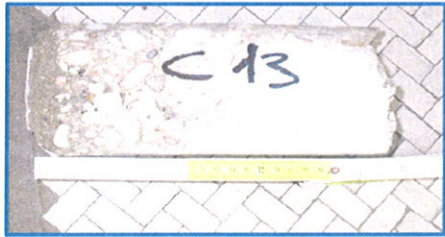
INDAGINI SPERIMENTALI SU MATERIALI
TRAVE 15 - PIANO PRIMO

Il prelievo di carota è stato eseguito a circa 175 cm dal pilastro e.

Carota C13: non passante			Lunghezza carota = 22 cm				
Contrassegno	Diametro [mm]	Altezza [mm]	Altezza/ Diametro	f_c [N/mm ²]	f_{cm} [N/mm ²]	Rc [N/mm ²]	Velocità ultrasonica [m/s]
C13	93,8	90,9	1,0	16,6	19,5	19,5	3456

Prelievo di carota.

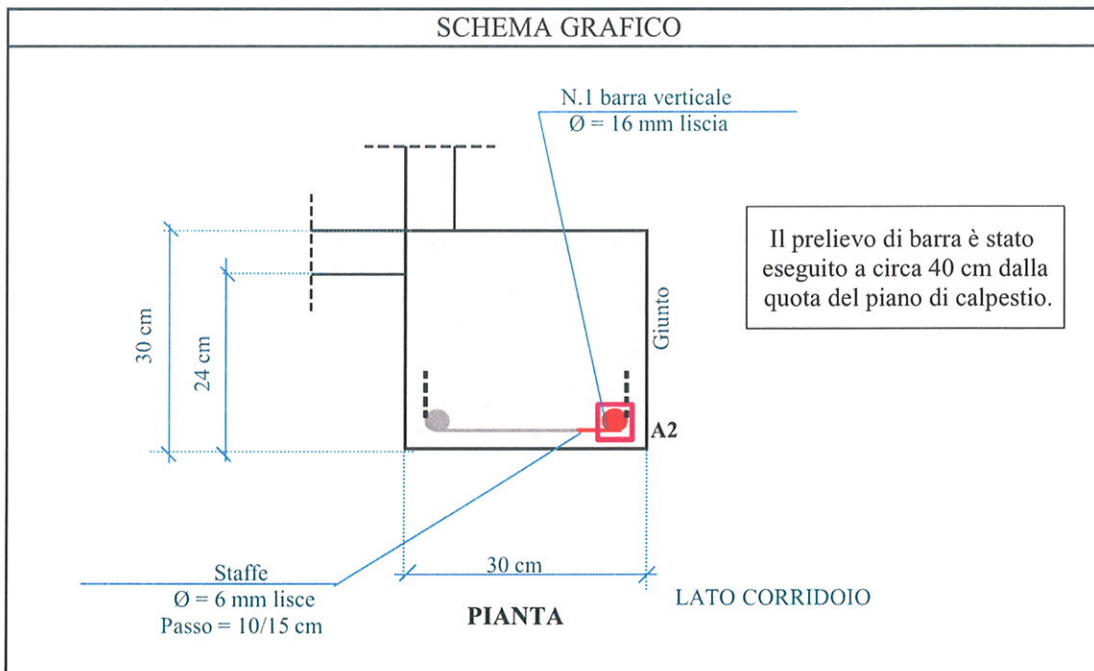
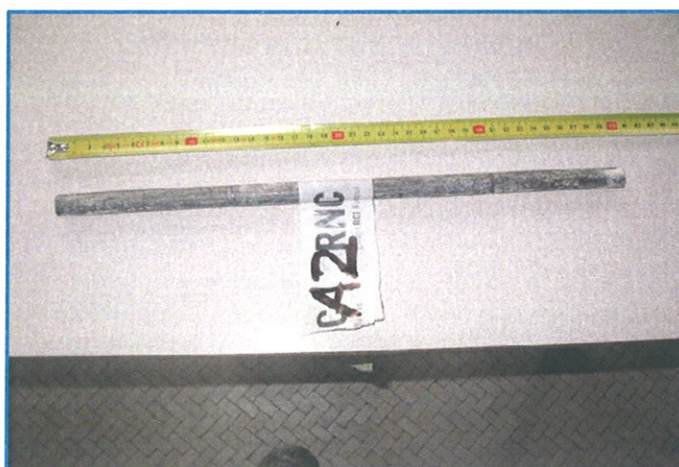
INDAGINI SPERIMENTALI SU MATERIALI
PILASTRO 3 - PIANO PRIMO

Contrassegno	Diametro nominale	Sezione resistente	Allungamento percentuale	Tensione di snervamento f_y	Tensione di rottura f_t	Peso unitario
	[mm]	[mm ²]	[%]	[N/mm ²]	[N/mm ²]	[kg/m]
A2	16	202,8	31,1	359,9	531,0	1,592

Prelievo di barra d'armatura.

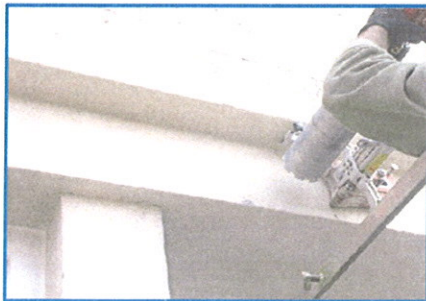
INDAGINI SPERIMENTALI SU MATERIALI
TRAVE 5 - PIANO SOTTO TETTO

Carota C11: non passante				Lunghezza carota = 18 cm			
Contrassegno	Diametro	Altezza	Altezza/ Diametro	f_c	f_{cm}	R_c	Velocità ultrasonica
	[mm]	[mm]		[N/mm ²]	[N/mm ²]	[N/mm ²]	[m/s]
C11	93,8	151,3	1,6	9,4	11,1	12,3	3226

Prelievo di carota.
