Oggetto:
TEATRO COMUNALE GIUSEPPE VERDI
RESTAURO, ADEGUAMENTO FUNZIONALE E IMPIANTISTICO
PRIMO STRALCIO COMPONENTE STRUTTURALE

PROGETTO ESECUTIVO

Descrizione:
COMPONENTE ARCHITETTONICA
STATO DI FATTO : rilievo materico
SEZIONI : torre scenica

EG15

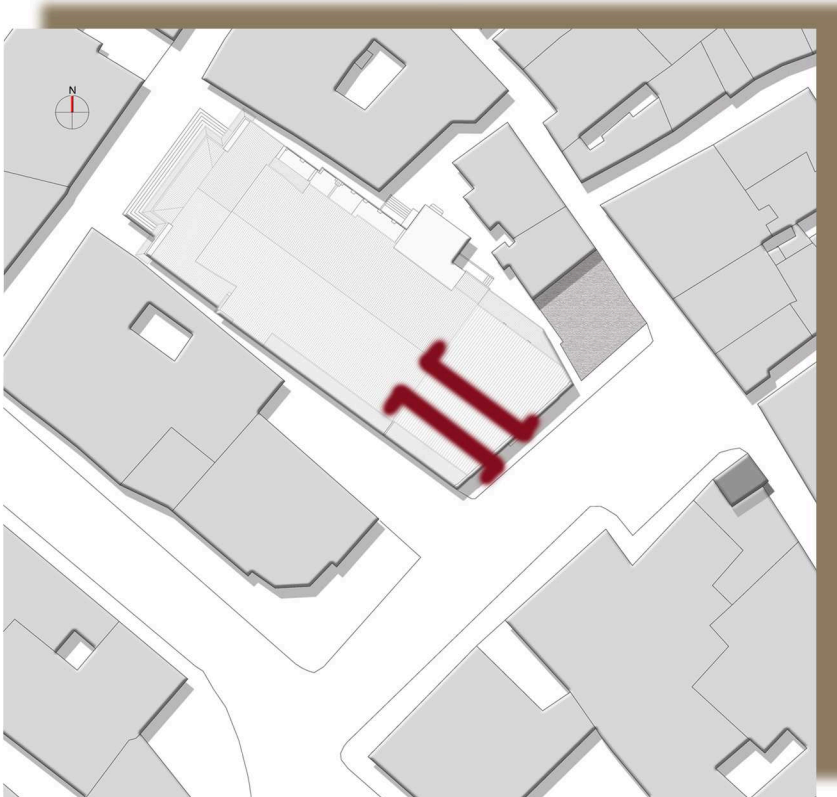
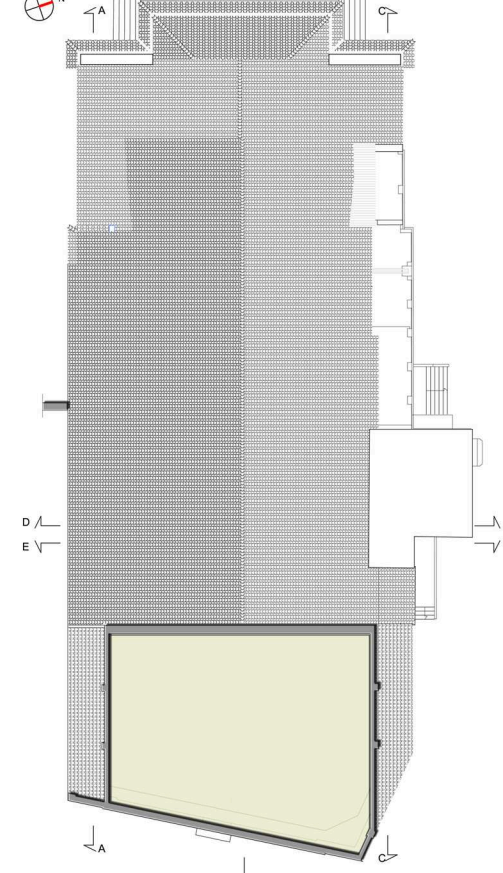
QUADRO PATOLOGICO

PATOLOGIA: Analisi di carbonatazione e stato di ferri.

PATOLOGIA: Presenza diffusa di depositi polverulenti, patina scura,
depositi carboniosi tracce di umidità nelle porzioni basse
di muratura

CAUSA : Condensazione superficiale; mancata manutenzione;
umidità ascendente per perdite pluviali;
scarsa regimentazione delle acque meteoriche.

CAUSA : Condensazione superficiale;
mancata manutenzione;

PATOLOGIA: Presenza diffusa di depositi polverulenti, patina scura,
depositi carboniosi, tracce di umidità nelle porzioni
basse di muratura, distacchi localizzati.

CAUSA : Condensazione superficiale; mancata manutenzione;
umidità ascendente
